Försök med olika material i bryggor vid Öresund Lägesrapport nr 3

SP Rapport 2016:83
ISSN 0284-5172

Testing different materials exposed in jetties at Öresund Progress report No. 3

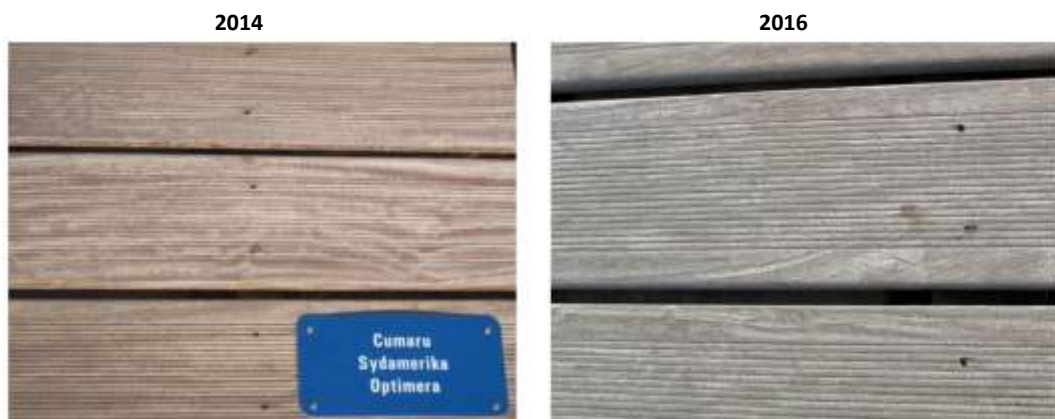
Figur 15. Utseende hos cumaru vid de två senaste inspektionstillfällena.

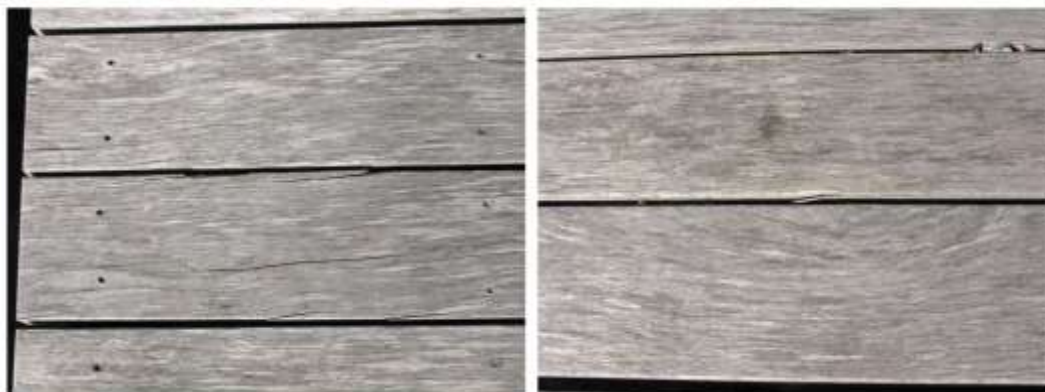
Ek

Figur 17. Närbilder av ek från senaste inspektionstillfället.

- Ekens yta har eroderats, och det har uppkommit relativt omfattande sprickor och flera, där träet sticker ut med risk för skador på bara fötter, se Figur 17. Det allmänna utseendet är inte särskilt tilltalande.
- Robinia har liksom eken fått tilltagande antal sprickor, som resulterat i uppfläkning och utstående stickor med risk för skador på bara fötter, Figur 18
- Även bankirai har fått mindre, ytliga sprickor, som kan ge skador på bara fötter, Figur 19
- Azobé uppvisar flera ställen där ytan fläkts upp, Figur 20. Dessutom sviktas en plankor betydligt nedåt.
- Cumaru uppvisar små sprickor på några plankor, Figur 15.
- Ipé har fått långsgående sprickor vid infästningar och skarvar, trots att skruvhål enligt uppgift skulle förborrats, Figur 16.

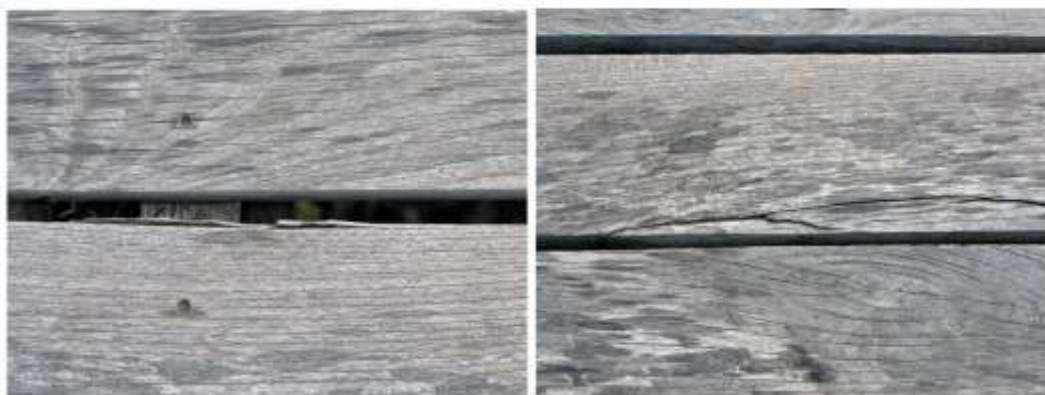
Robinia

Figur 18. Närbilder av robinia från senaste inspektionstillfället.

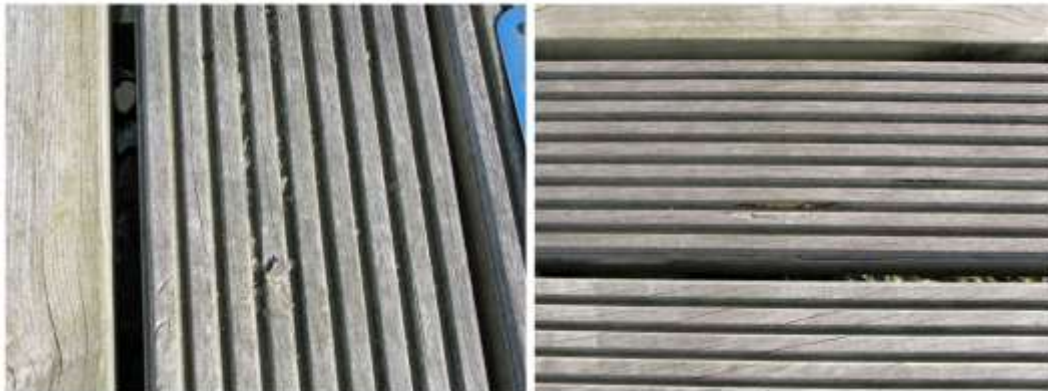
Bankirai

Figur 19. Närbilder av bankirai från senaste inspektionstillfället.

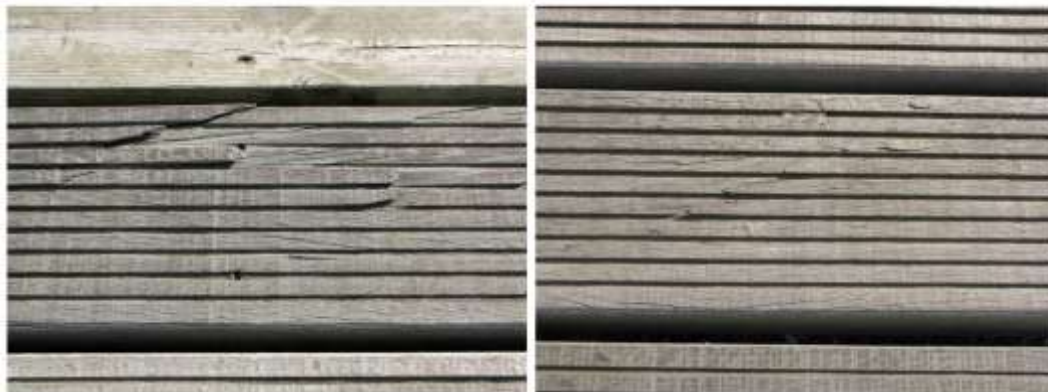
Azobé

Figur 20. Närbilder av azobé från senaste inspektionstillfället.

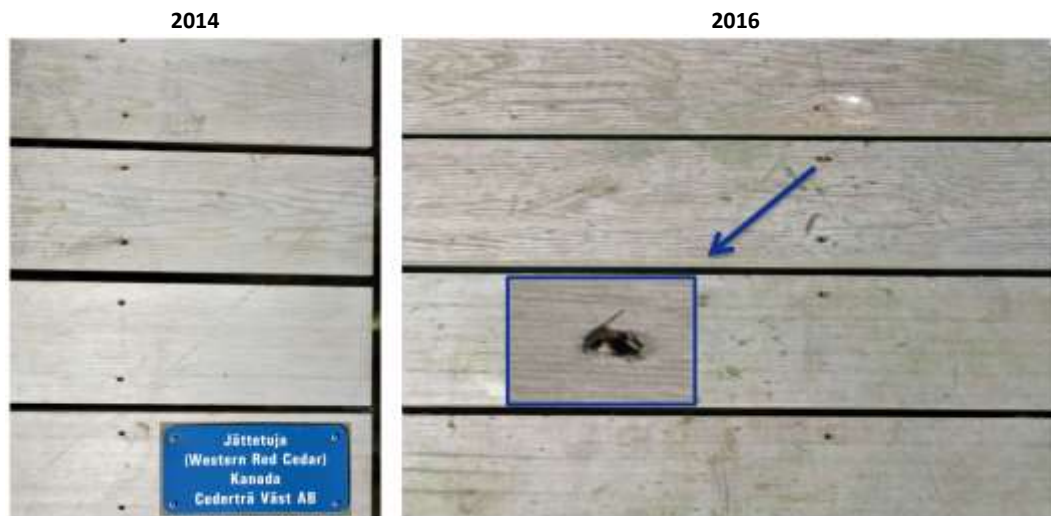
Figur 21. Utseende av jättetuja vid de två senaste inspektionstillfällena. Begynnande röta upptäcktes i skruvhål (pilen).

- Jättetuja har fått begynnande rötskador i ”kratrarna” runt skruvskallarna. Detta beror troligen på ett mindre lyckat utförande där skruvarna dragits för hårt och lämnat skruvskallarna i en fuktsamlade ”krater”. En annan bidragande orsak skulle kunna vara att plankorna inte till 100 % består av kärnved utan en viss andel splintved i ytan, vilket konstaterades för den gotländska kärnveden.

- Inga rötskador har observerats med undantag från små begynnande angrepp runt skruvskallar i roble och jättetuja. Kärnveden hos jättetuja är klassificerad som mycket beständig enligt EN 350. Angrepp får sannolikt skyllas på dåligt konstruktionstekniskt utförande samt att det möjligen finns splintved i ytan på de aktuella plankorna. Det ska sägas att inga inspektioner har gjorts på bryggornas undersida eller av anläggningsytor mellan regler och bryggdäck, där man får räkna med uppkomst av fuktfällor med risk för rötskador.

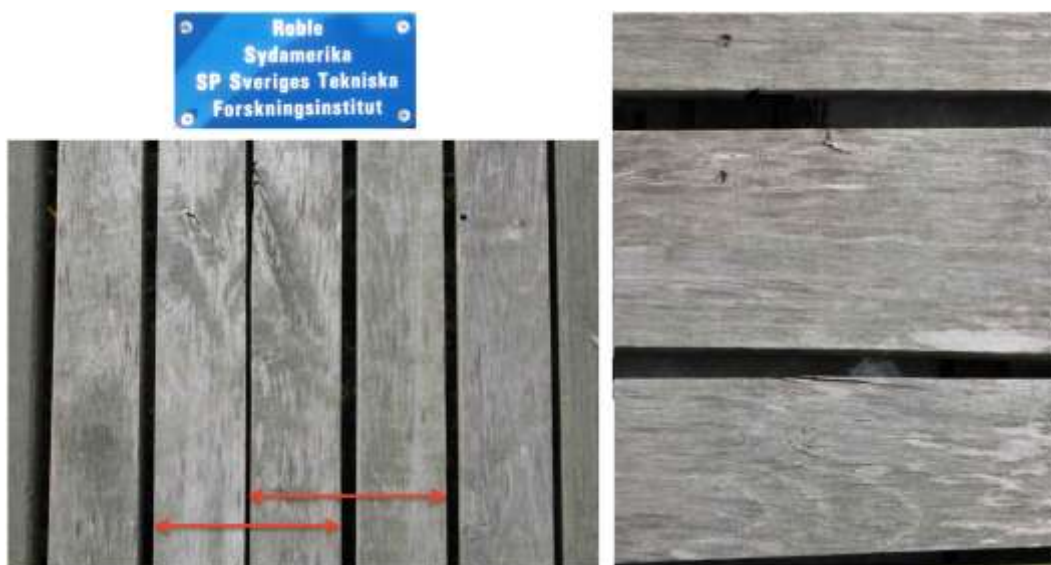
Figur 22. Utseende av robble vid det senaste inspektionstillfället. Observera tecken på dålig dimensionsstabilitet (röda pilar). Viss förekomst av uppfläkning och utstående stickor (till höger). Begynnande röta upptäcktes i skruvhål.

- Roble har fått en ojämn grånad och relativt utbredd påväxt av missfärgande svamp, vilket medfört ett mindre tilltalande utseende. Till detta kommer att några plankor slagit sig samt att man fått sprickor i sidorna här och var, som kan ge skador på bara fötter. Träet runt skruvskallarna upplevdes som mjukt, vilket i sin tur berodde på begynnande röta.

- Roble förefaller ha dålig dimensionsstabilitet.
 - Aktuella dimensioner hos GEO-plank är olämpliga i decking-konstruktioner på grund av svikt.

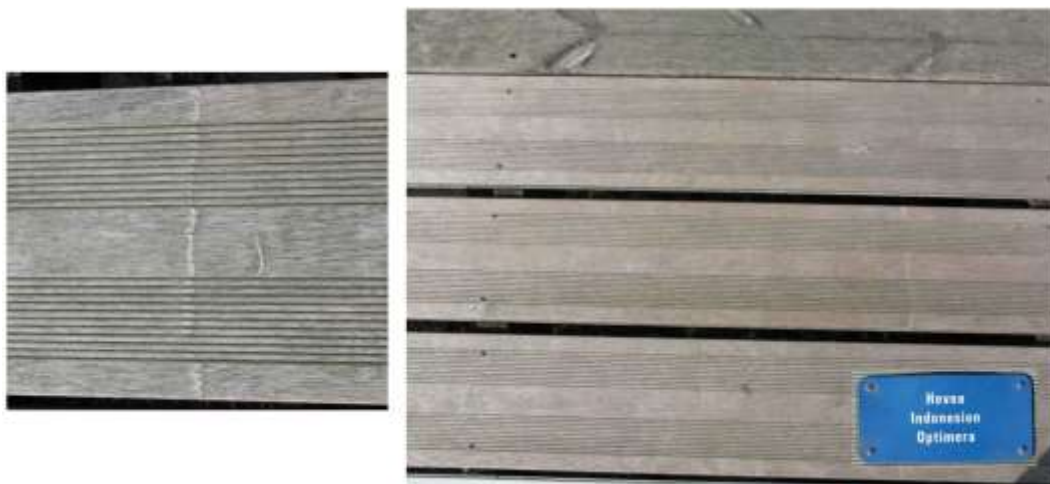
Figur 23. Utseende av gummiträplywood vid det senaste inspektionstillfället.

- Plywooden av gummiträ har grånat förhållandevis kraftigt. Limfogar i skarvar och mellan fanéren har ännu inte påverkats, och det allmänna intrycket är förhållandevis gott.

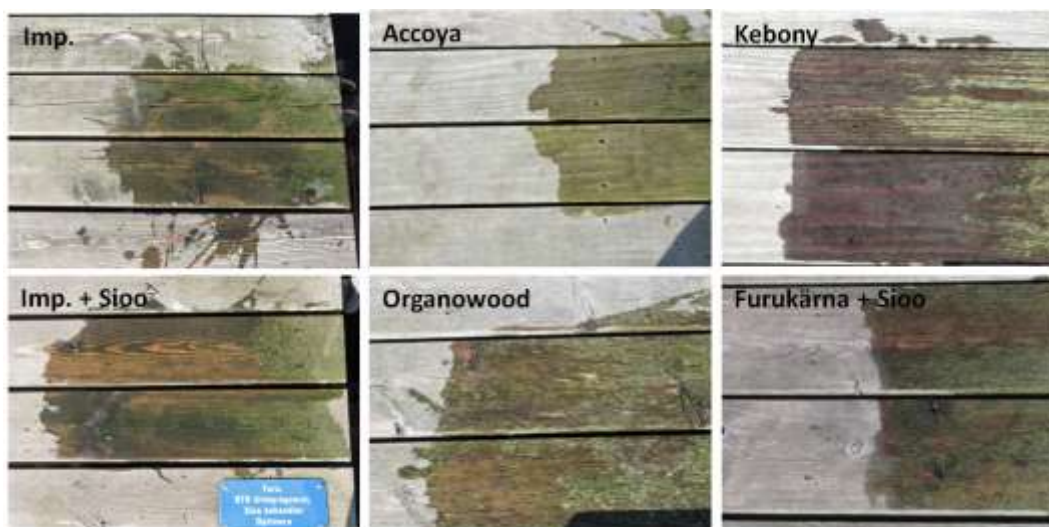
Samtliga inspektioner har gjorts vid soligt och torrt väder. Då träet är torrt kunde ingen synlig påväxt av alger konstateras. Då bryggplankorna fuktades upp vid det senaste besiktningstillfället kunde emellertid tydlig algpåväxt konstateras på flera av ingående material, se Figurena 30-31.

Figur 30. Illustration av algpåväxt på impregnerat och modifierat trä samt furukärna.

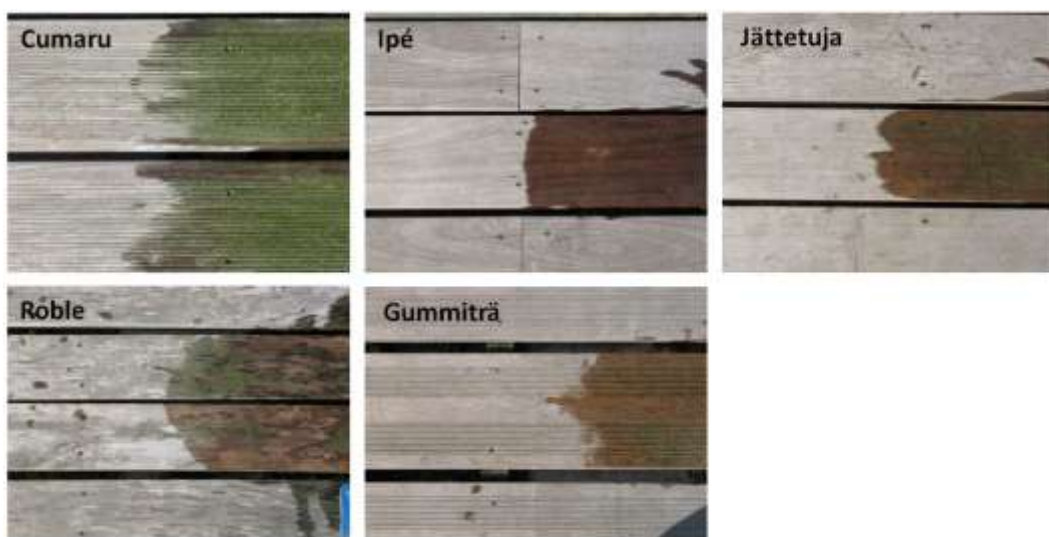
Figur 31. Illustration av algpåväxt på olika träslag.
