Försök med olika material i bryggor vid Öresund Lägesrapport nr 3

SP Rapport 2016:83
ISSN 0284-5172

Testing different materials exposed in jetties at Öresund Progress report No. 3

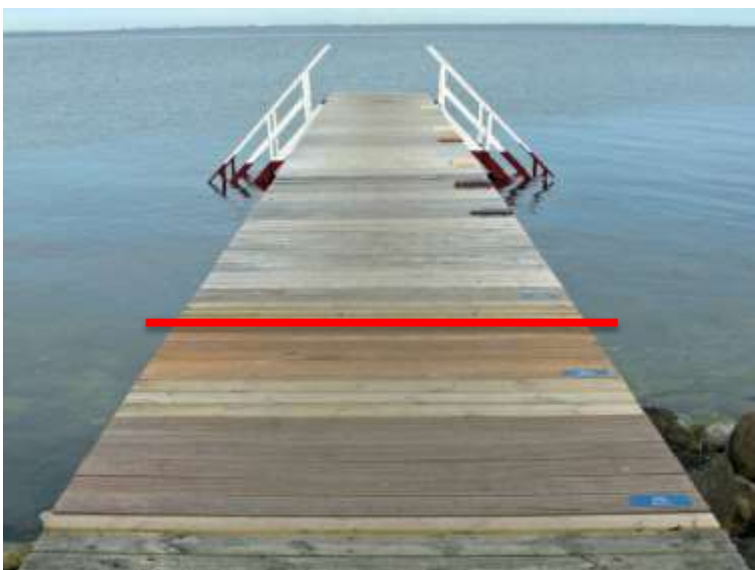
Figur 2. Brygga K, 2014-06-10, kompletterad med flera trämaterial som installerades 2014-03-14 (under det röda strecket).

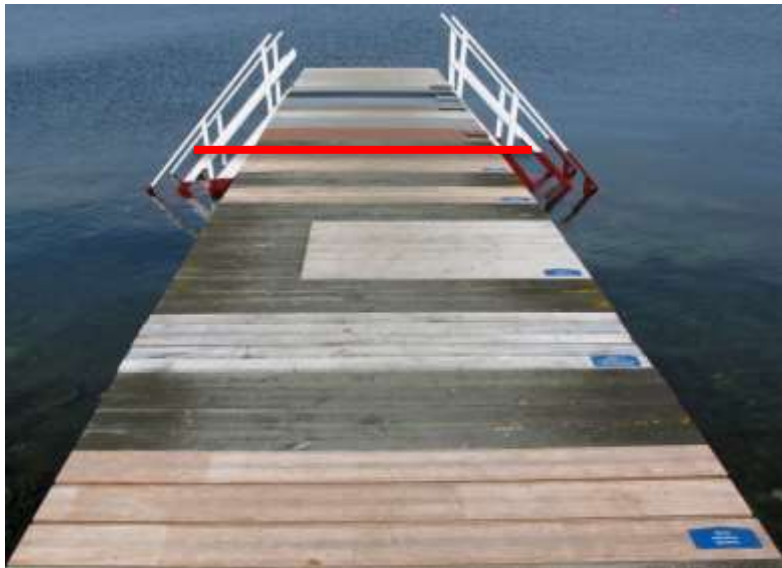
Figur 5. Brygga J, 2014-06-10, kompletterad med flera trämaterial som installerades 2014-03-14 (under det röda strecket).

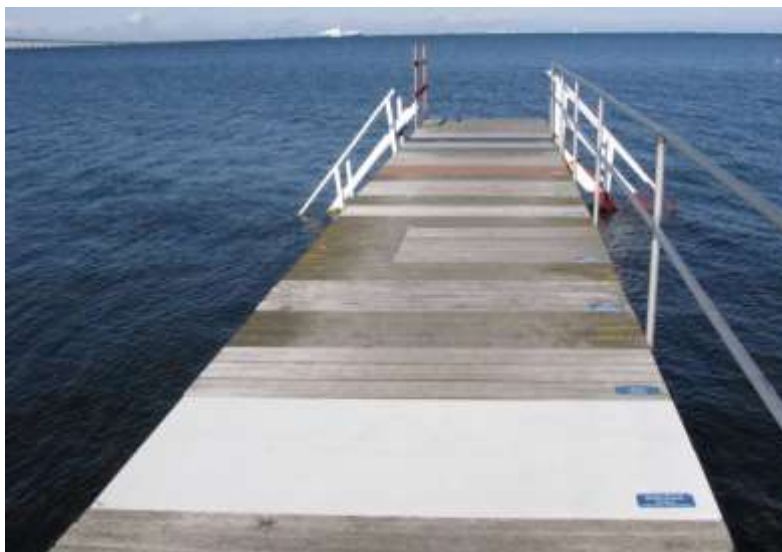
Figur 6. Brygga J, 2016-09-21, kompletterad med ett nytt material (vita skivan) som installerades under våren 2016.

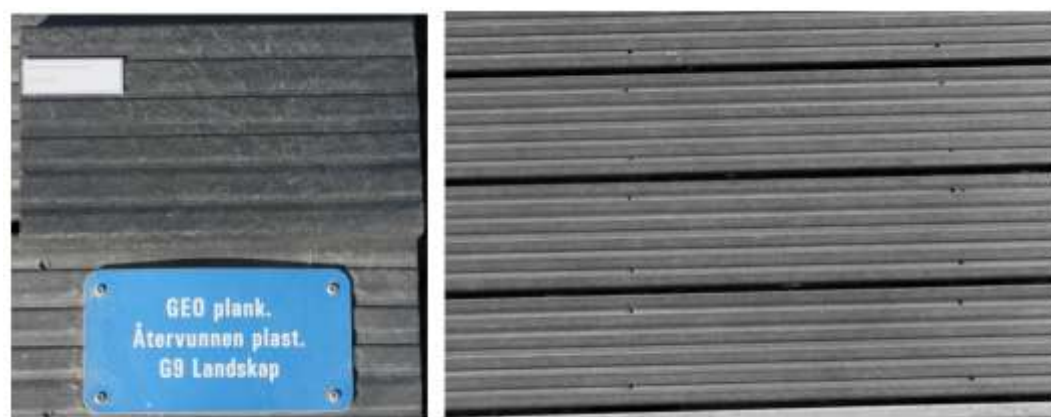
Figur 25. GEO plank G9 Landskap, återvunnen plast.

Allmänt sett kan konstateras att samtliga material i stort sett har samma utseende och färg som ursprungsmaterialen och i stort sett är helt rena från synlig påväxt av missfärgande svamp och alger.
